**7<sup>ème</sup> JOURNEE NATIONALE  
CONTROLE SANTE ET MONITORING DES  
STRUCTURES**

19 septembre 2024

# Rénovation et renforcement du suivi géométrique de la voûte d'un ouvrage exceptionnel :

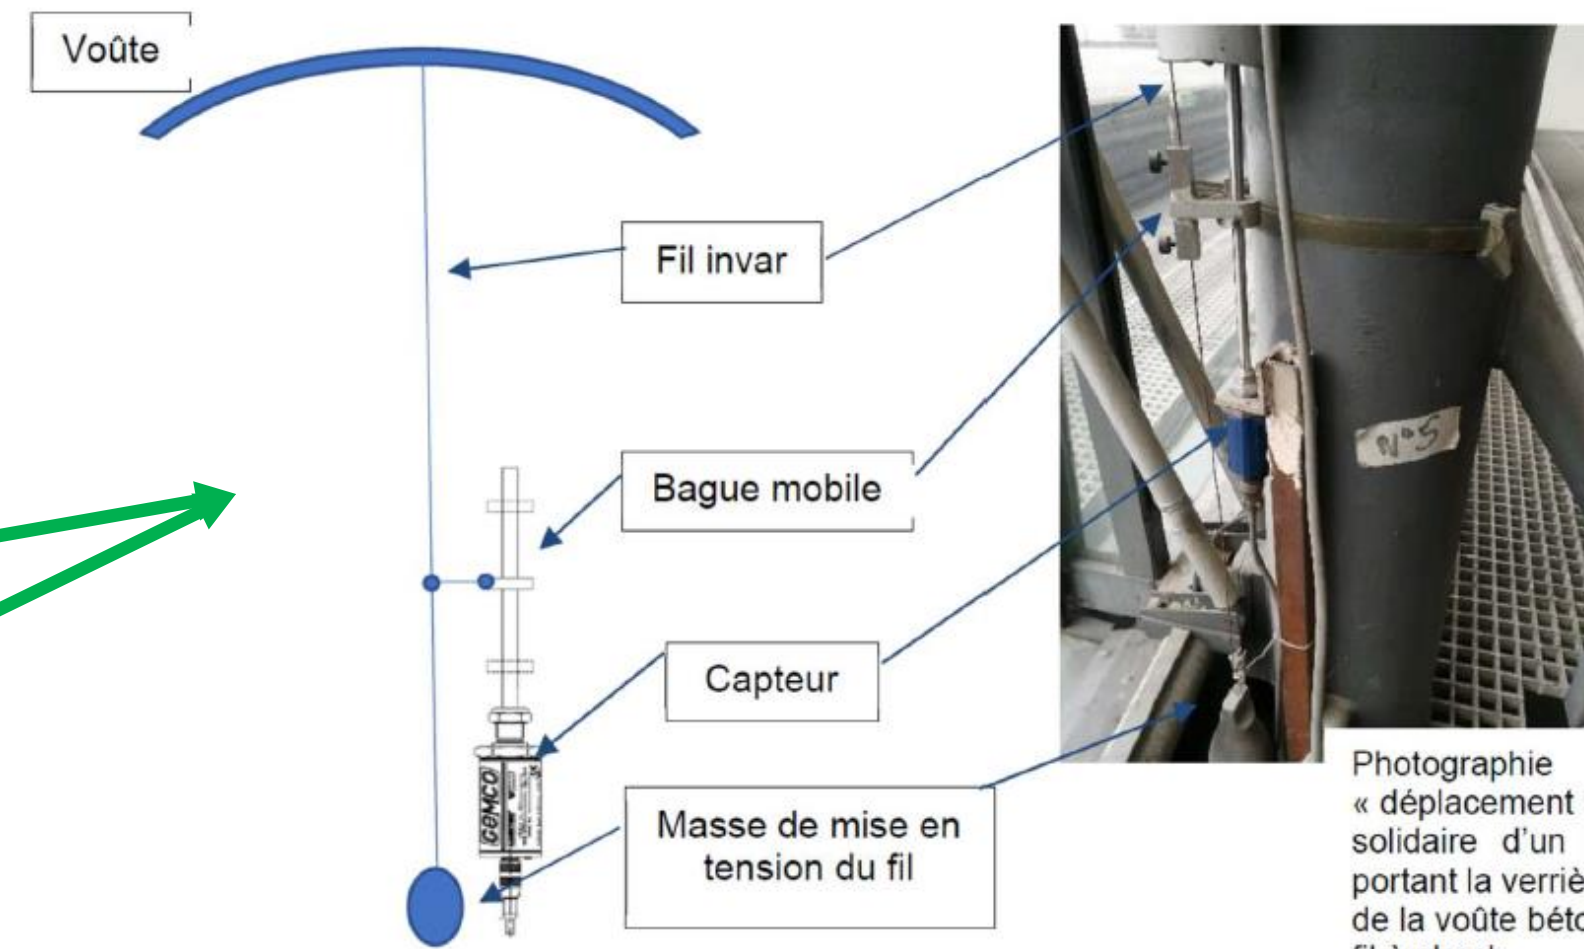
Photographie 1 : capteur de « déplacement vertical » : le capteur est solidaire d'un poteau de la structure portant la verrière. La bague est solidaire de la voûte béton par l'intermédiaire d'un fil à plomb

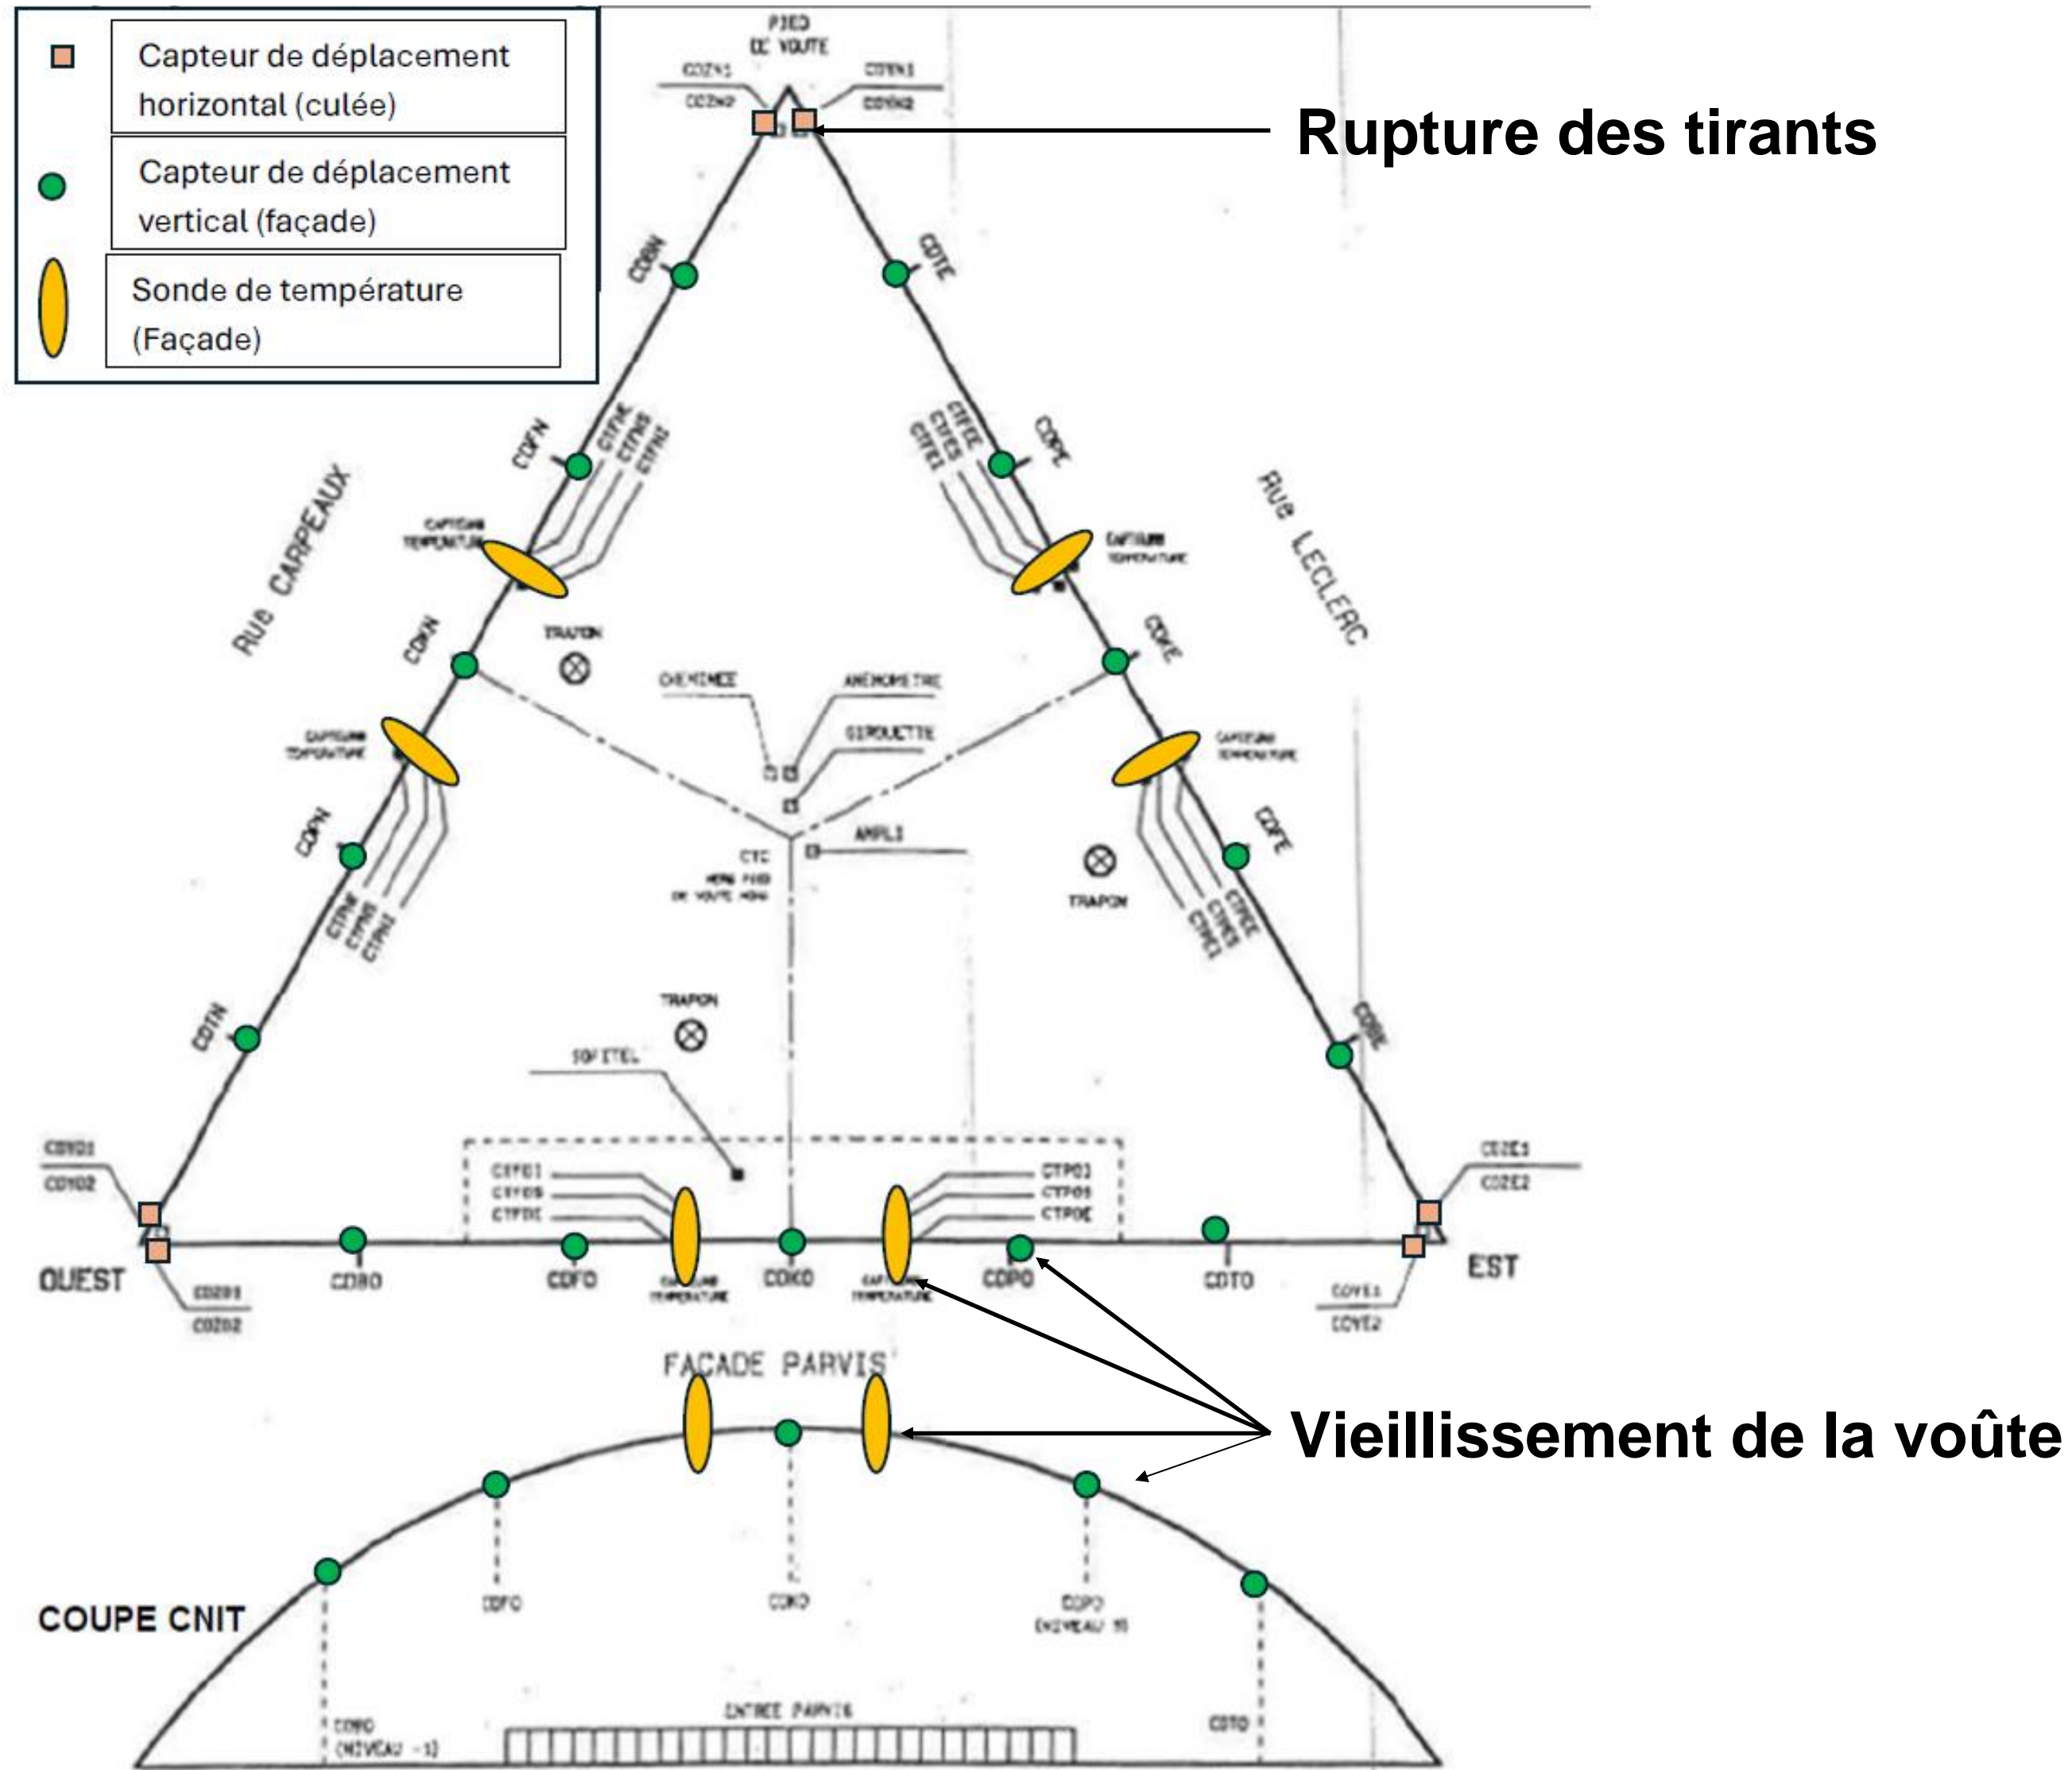
Armoires d'acquisition	Nbre capteurs connectés	Nbre capteurs « lisibles » électriquement	% capteurs opérationnels	Particularités
<b>Coffret Nord</b>				
Capteurs voûte	5	5	100 %	
Capteurs de culée	4	4	100 %	
Température	6	4	67 %	2 capteurs de T extérieur défectueux. (N'intervient pas dans les calculs de correction des mesures de déplacement)
Girouette	1	0	0 %	
<b>Coffret Est</b>				
Capteurs voûte	5	4	80 %	1 capteur ne fonctionne pas
Capteurs de culée	4	3	75 %	1 capteur divergent ne fonctionne pas
Température	6	4	67 %	2 capteurs de T extérieur défectueux. (N'intervient pas dans les calculs de correction des mesures de déplacement)
Temp. ambiante	1	1	100 %	
<b>Coffret Ouest</b>				
Capteurs voûte	5	4	80 %	1 capteur ne fonctionne pas
Capteurs de culée	4	4	100 %	La girouette ne fonctionne pas
Température	6	3	50 %	2 capteurs de T extérieur défectueux. (N'intervient pas dans les calculs de correction des mesures de déplacement)

Vitesse vent	1	0	0 %

**87% des capteurs de déplacement vertical, 92% des capteurs de déplacement de culée, 61% des capteurs de température (dont 92% utilisés dans les calculs de pondération des déplacements verticaux) sont opérationnels**
