**7<sup>ème</sup> JOURNEE NATIONALE  
CONTROLE SANTE ET MONITORING DES  
STRUCTURES**

19 septembre 2024

# Rénovation et renforcement du suivi géométrique de la voûte d'un ouvrage exceptionnel :

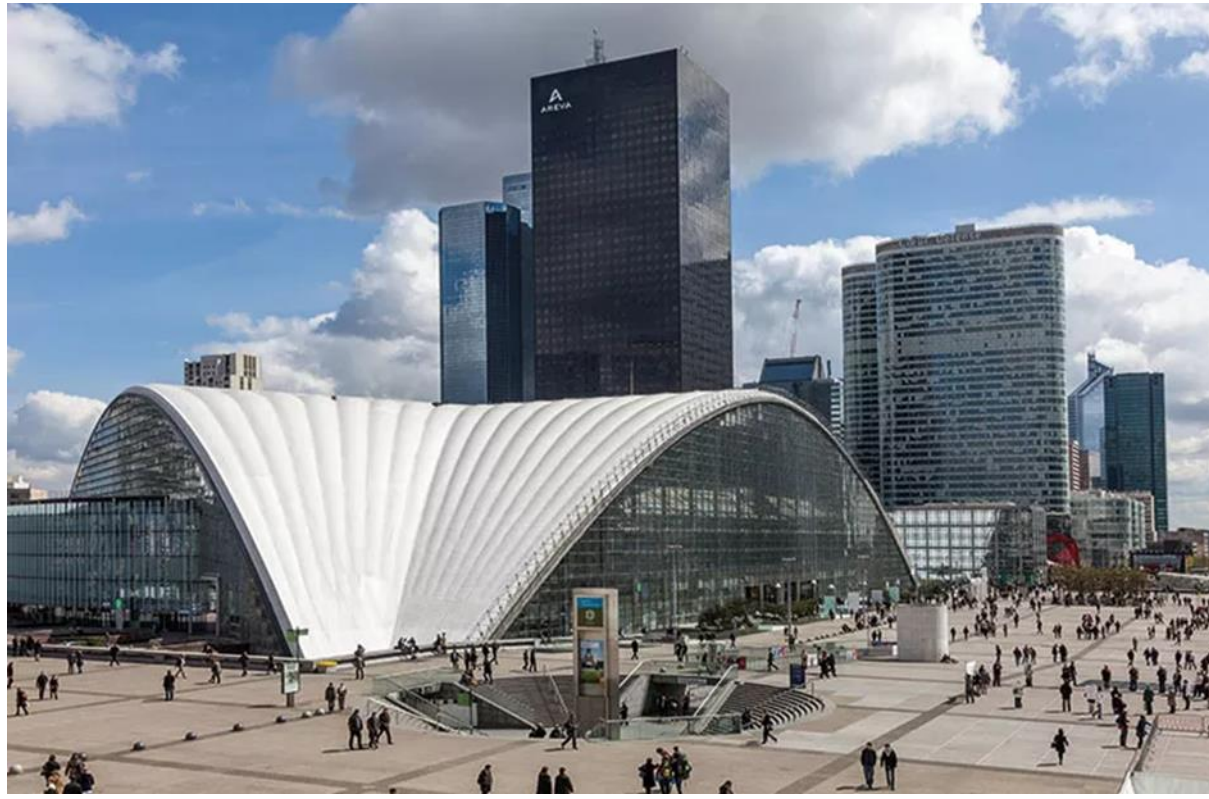
**Mars 2022** : conclusion de **SCM** : le système n'est plus en mesure d'alerter l'exploitant – ce n'est plus un système d'aide à l'analyse des risques (capteurs défaillants, les moyens d'acquisition ne « communique » plus automatiquement les informations).

**Décembre 2023** : **DYNAOPT** est adjudicataire de la rénovation et modernisation du système de suivi de la voûte.

**Février 2024** : le nouveau système est opérationnel

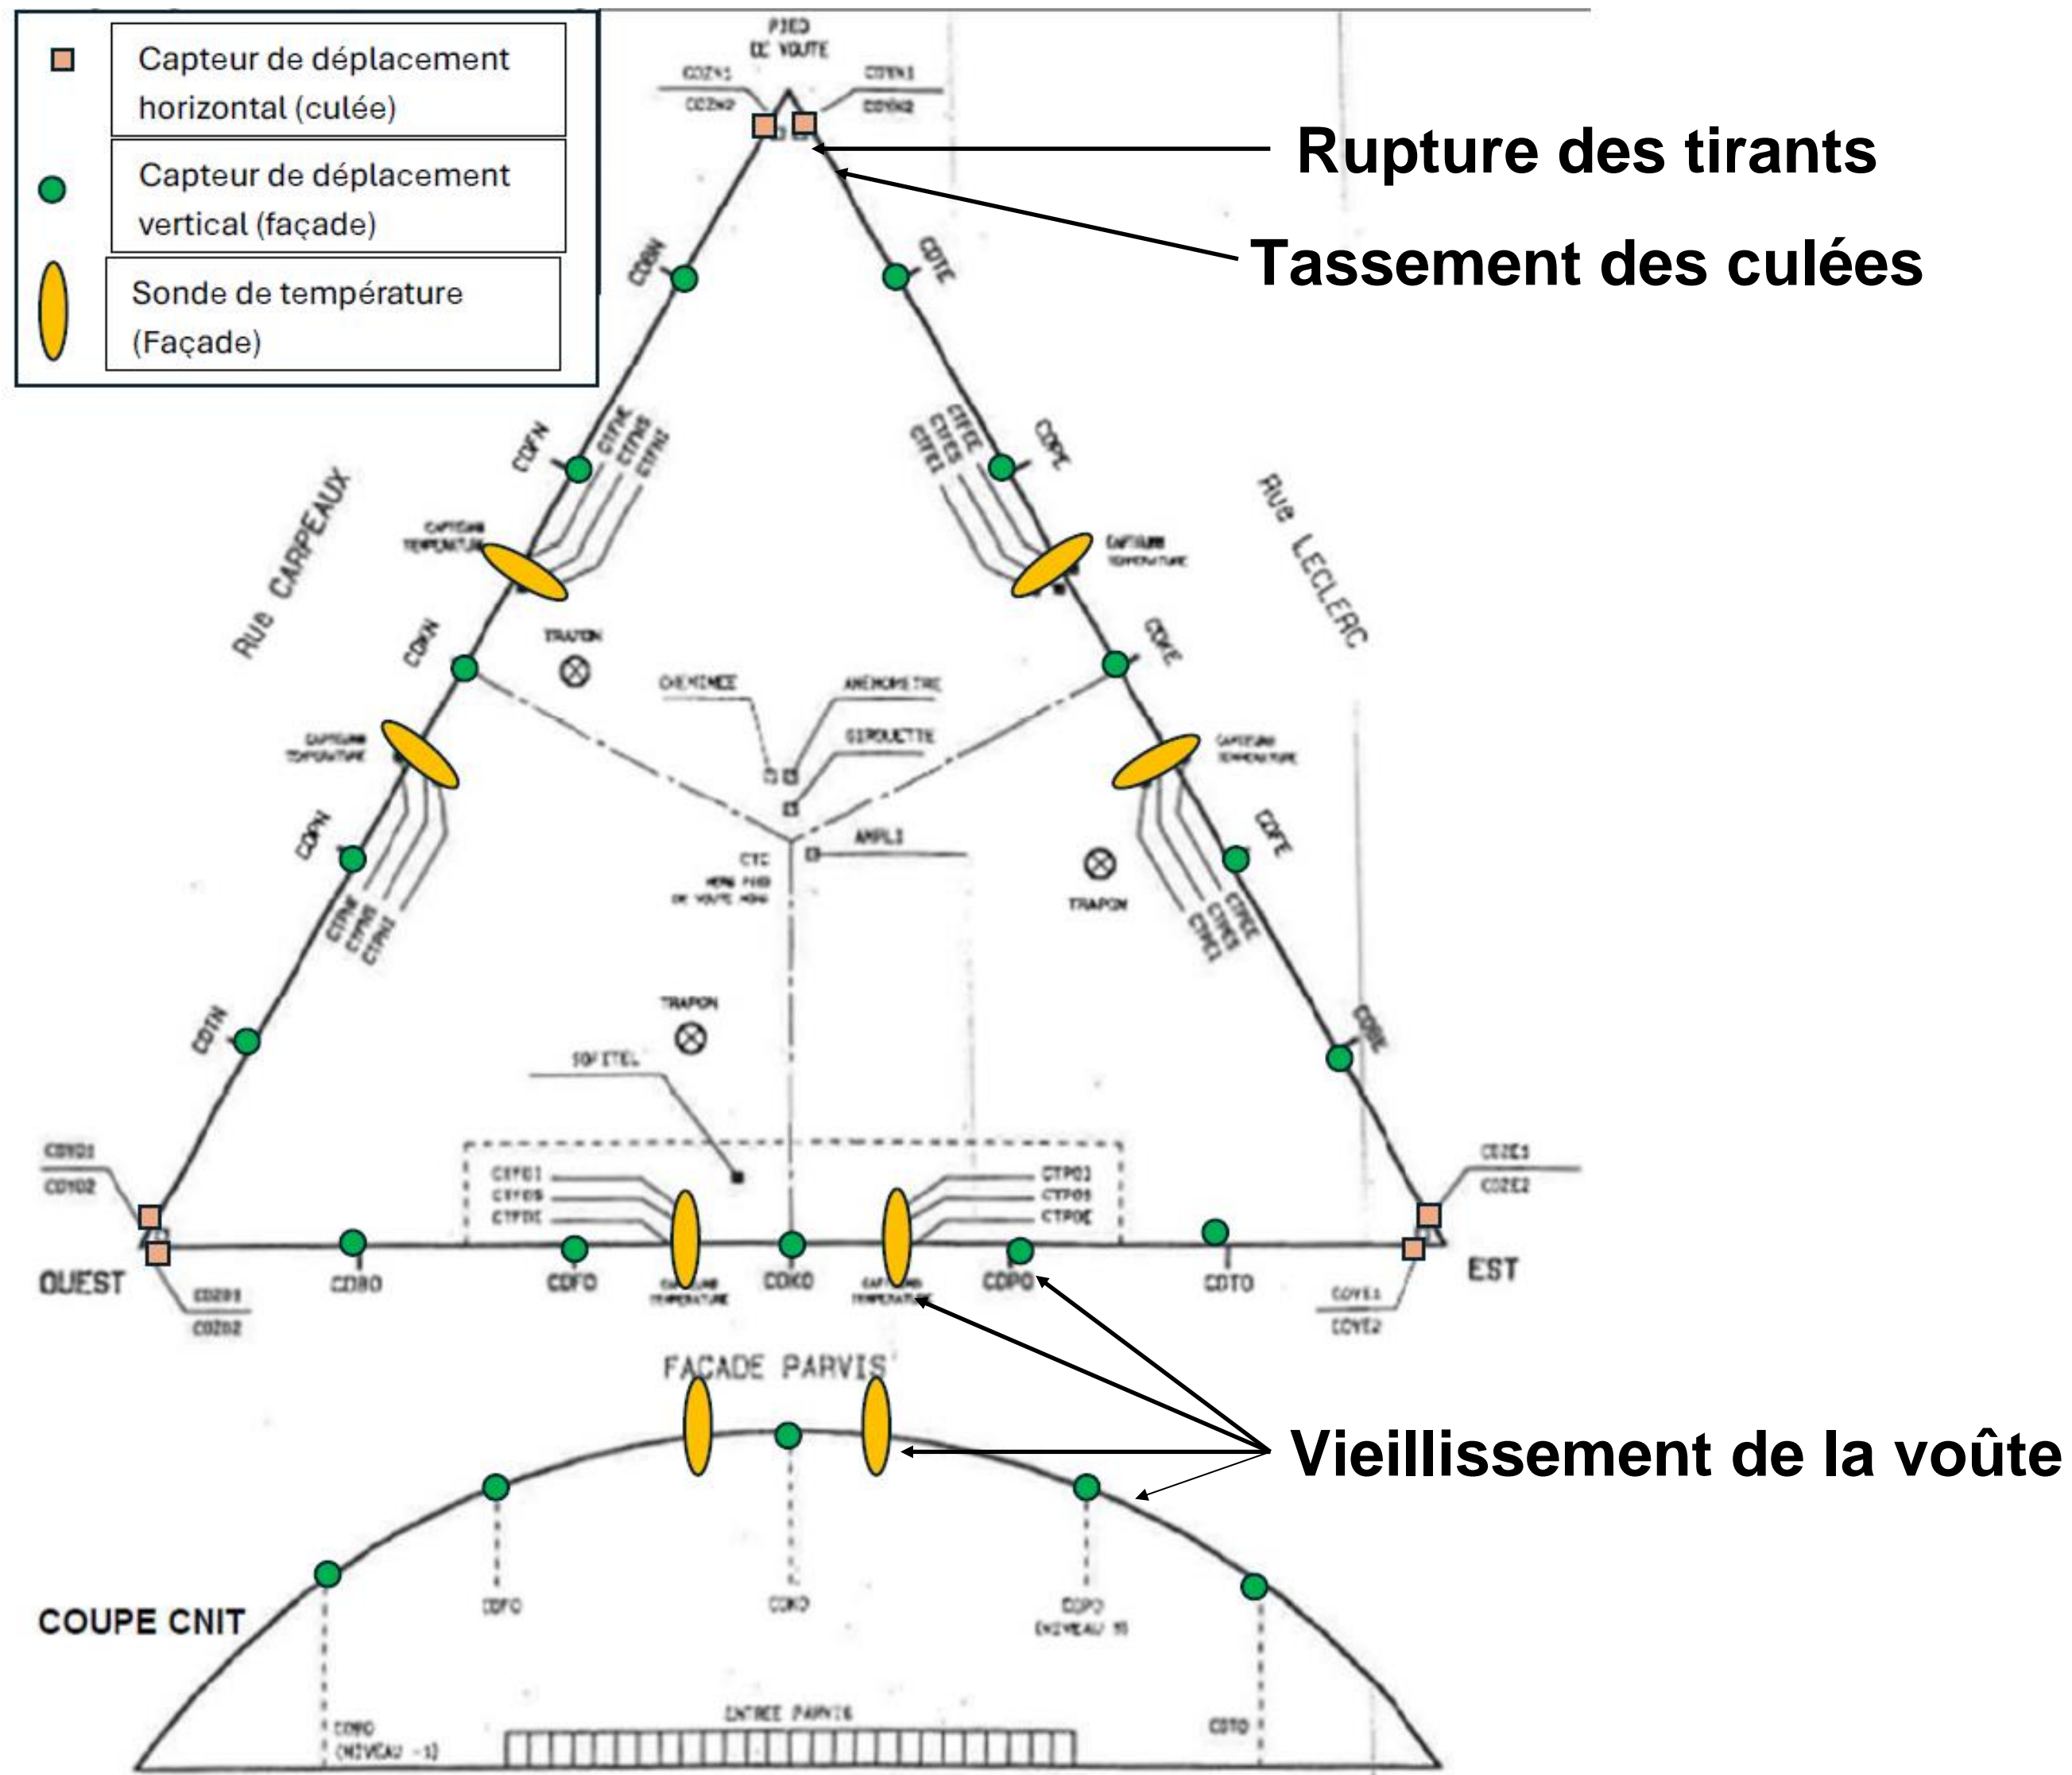
- Ajout d'un capteur de déplacement vertical à chaque culée

- Remplacement des capteurs défectueux
- Protection mécanique améliorée
